L'eau potable d'Yverdon se fraye un chemin sous le lac

Le défi technique est conséquent. Une conduite de 1,7 km est immergée entre le port de Grandson et l'embouchure du Bey, à Yverdon

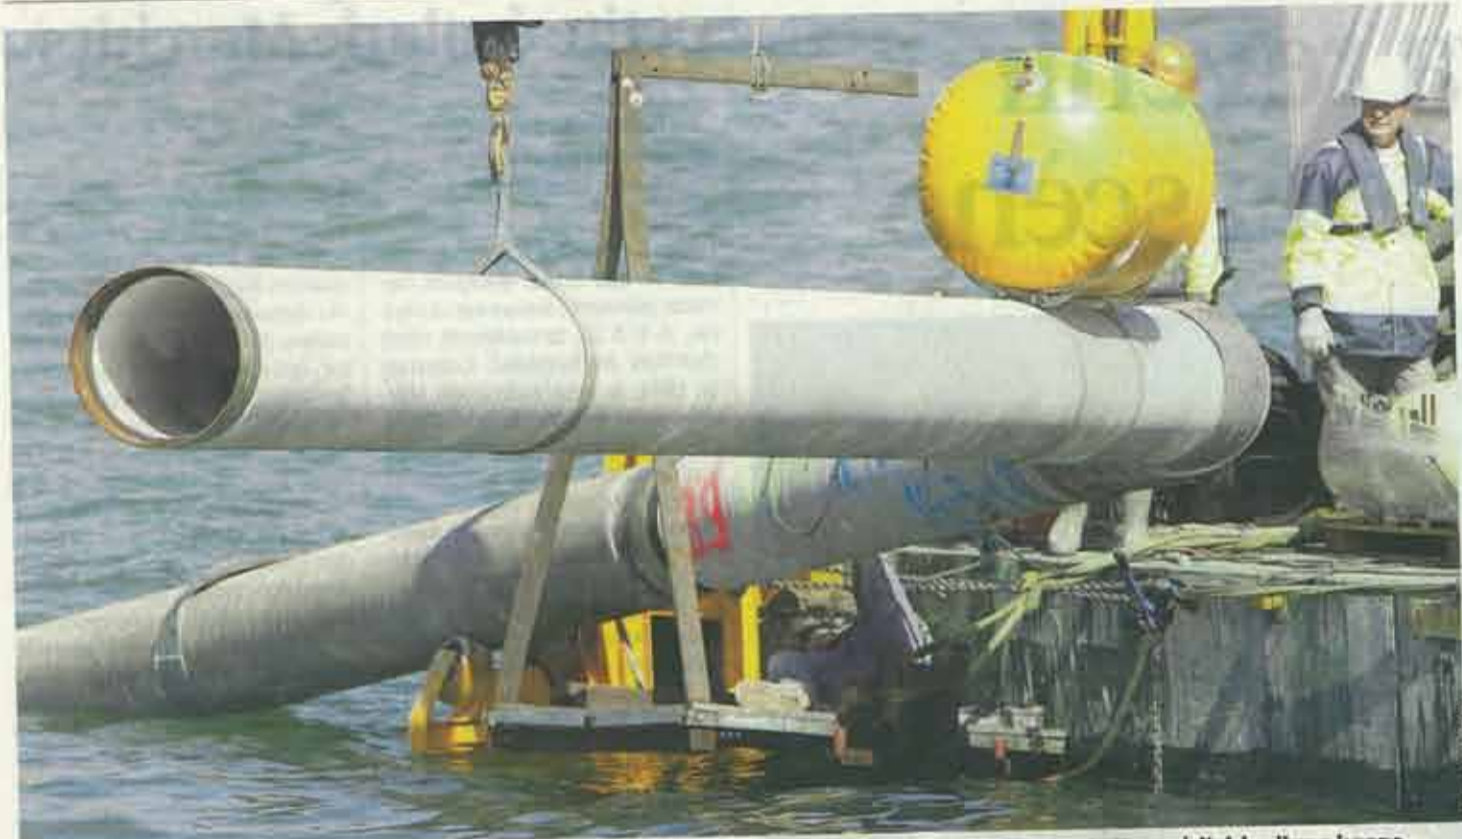
Acheminés jusqu'à l'endroit où ils seront immergés, les éléments sont soudés entre eux, hors de l'eau, à l'aide d'une barge.

chantier, hier matin. D'un bateau, ils ont pu assister à ses différentes étapes. D'abord l'assemblage des sections de la conduite, sur la terre ferme, à l'embouchure de la Thièle. Puis au large de Grandson, jusqu'où elles ont été flottées, là où elles sont soudées, hors de l'eau, aux segments déjà posés. La conduite est ensuite immergée dans le lac, à une profondeur oscillant entre 2 et 5 mètres.

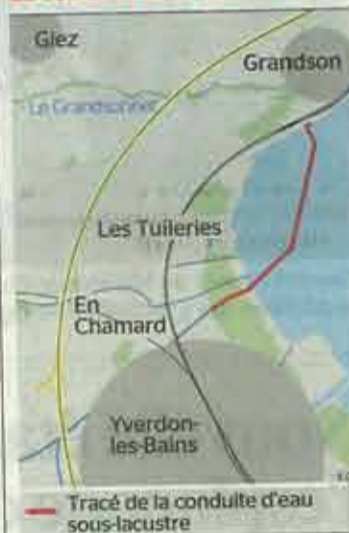
La conduite sous-lacustre

16

C'est, en milliers de litres, le débit maximum de l'eau qui s'écoulera chaque minute par cette conduite. Cela représente 265 litres par seconde

1,4

C'est la vitesse, en m/s, de l'eau qui transitera par cette conduite. Soit 5,04 km/h
